Разработка проектно-сметной документации на комплексный капитальный ремонт в подведомственных учреждениях Москомспорта города Москвы, ГБУ «МосСпортОбъект» по адресу: г. Москва, ул. Щорса, д.6

Техническое заключение по обследованию строительных конструкций и инженерных систем объекта.

ГК 21188-21-2-ТЗК

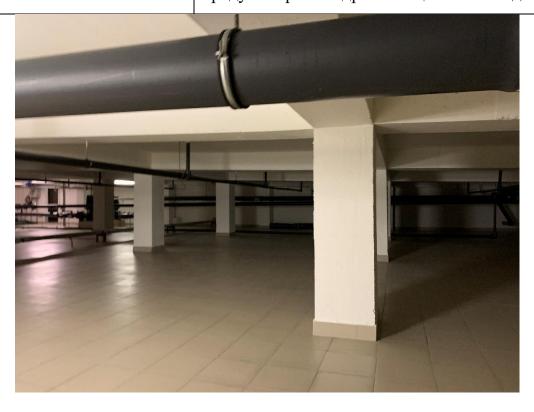
Фото 9. Вид на конструкции чаши бассейны в подвале.

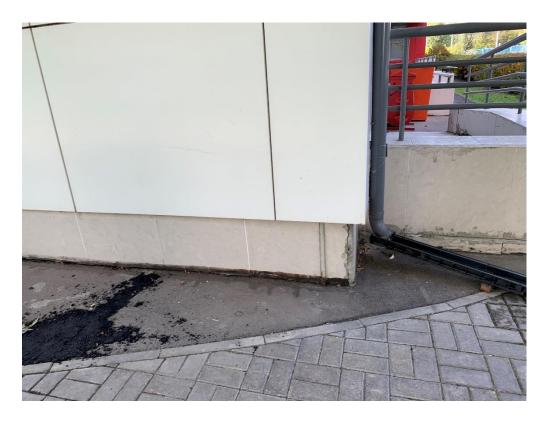
Имеются дефекты отделочного слоя цоколя — сколы керамической плитки, трещины элементов отделки.

Фото 9.1. Цоколь здания, дефекты отделочного слоя

Рекомендации: с учетом описанных дефектов и задания на проектирование — предусмотреть ремонт цоколя здания — восстановление геометрии цоколя нарушенной в результате демонтажа отделки, геометрию восстановить совместно с гидроизоляцией.

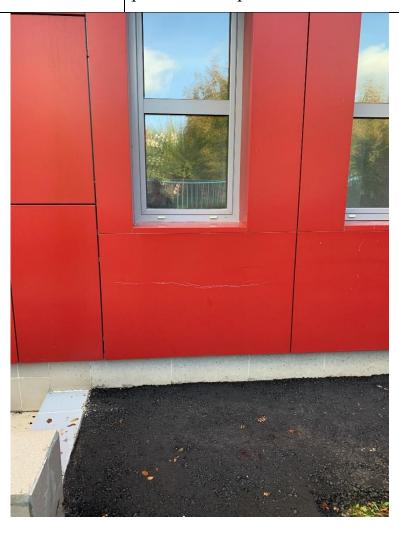
Фото 10. Дефект в виде царапин на навесном фасаде.

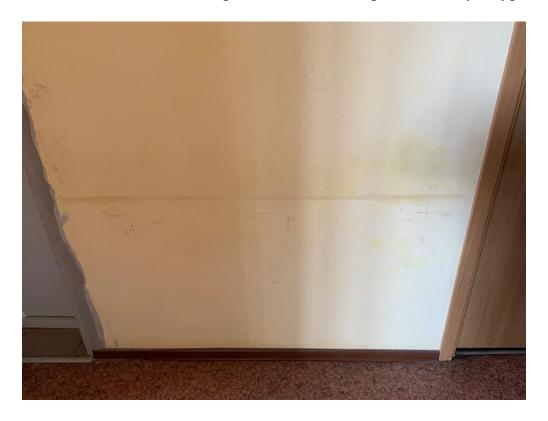
Фото 18. Дефекты окрасочного слоя коридора

1. Выполнить косметический ремонт отделки стен в местах, не затронутых ремонтными работами лета 2021 г.

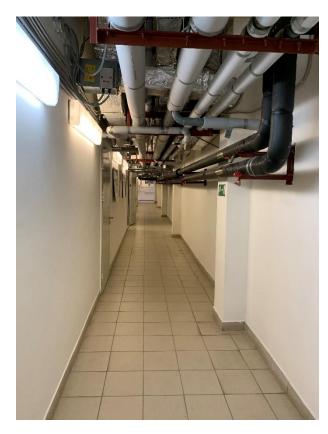
Фото 19. Колонны в помещении подвала, отделка – окраска по штукатурке, являются частью ж/б стены

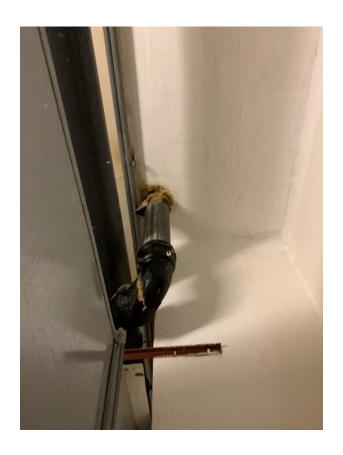
2. Дефекты	Обнаружено разрушение отверстий для нужд
	систем, протечки в местах прохода систем
	водоснабжения, намокание плит перекрытия,
	деформация сайдинг панелей потолка.

Фото 22. Дефект отверстия для нужд систем в результате намокания конструкции перекрытия.

4. Выводы и рекомендации	В соответствии с ГОСТ 31937-2011 техническое
	состояние перекрытий на всех этажах —
	работоспособное
	Физический износ перекрытий здания в
	соответствии с «Правилами оценки
	физического износа зданий» ВСН 53-86 (р),
	составляет 15%.
	Рекомендуется исключить возникновение
	конденсата, заделать сколы перекрытия,
	заменить поврежденные элементы отделки
	потолка и провести косметический ремонт
	отделочного слоя, отремонтировать отверстия
	для нужд систем.

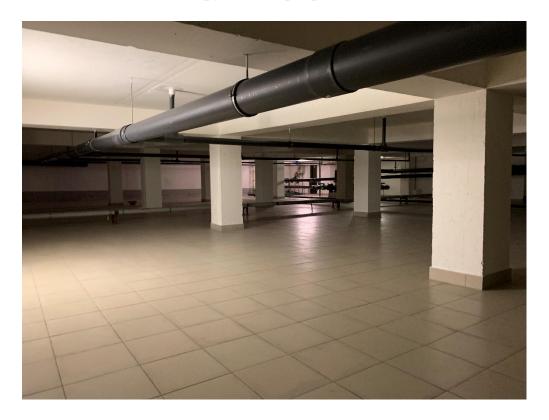
Фото 23. Перекрестная балочная система чаши бассейна

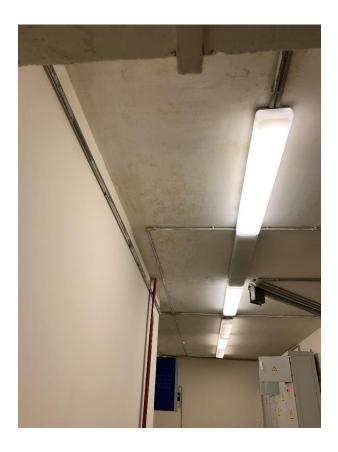
Фото 24. Перекрытие над подвальным этажом, дефекты отделочного слоя

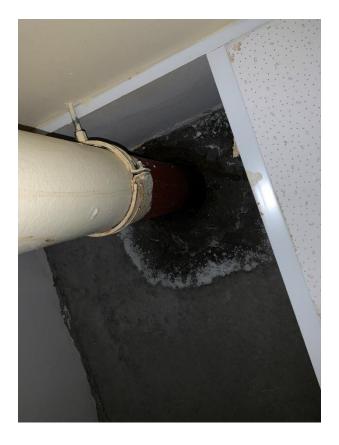
Фото 25. Намокание перекрытия

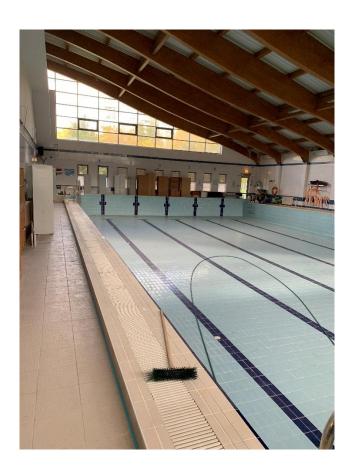
О. П. 1	
2. Дефекты полов	Покрытие пола спортивного зала подвергалось
	механическому воздействию, в результате чего
	выявлен общий износ паркета. В помещениях
	бассейна имеется побеление швов в результате
	воздействия химических составов и воды. Также на
	полах из керамической плитки имеются сколы.
3. Выводы и рекомендации	Техническое состояние полов —
	работоспособное.
	Физический износ покрытия полов здания в
	соответствии с «Правилами оценки физического
	износа зданий» ВСН 53-86 (р), коррелирует в
	диапазоне 20-65%.
	Рекомендации:
	1. Замена повреждённых элементов покрытия
	полов;
	2. Выполнить ремонт отделки чаши бассейна
	совместно с гидроизоляцией.

Фото 32. Отделка помещения бассейна – керамическая плитка. Отделка чаши бассейна – аналогичная

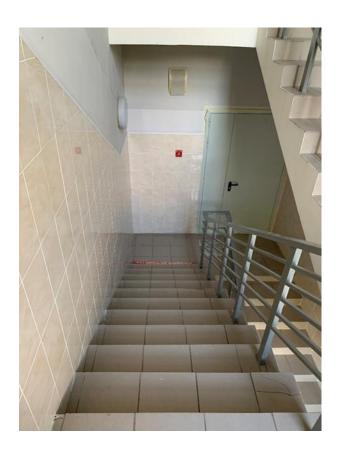
Фото 39. Лестничные марши, отделка – керамическая плитка. Имеются трещины и сколы элементов плитки

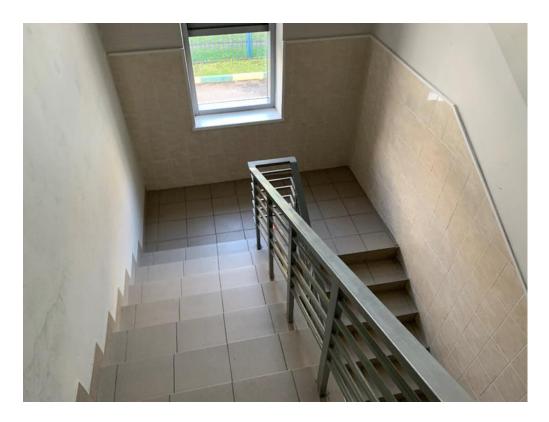
Фото 40. Ограждение выполнено в виде прямоугольных труб

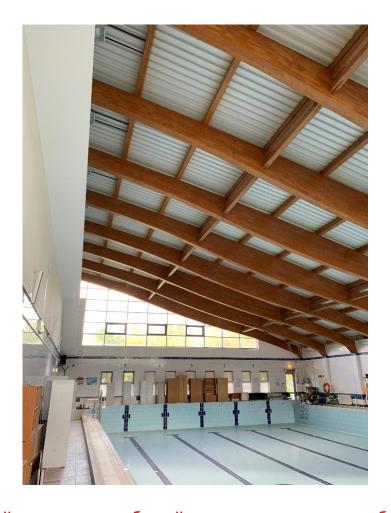
Фото 45. Общий вид покрытия бассейна - деревянные гнутые балки покрытия, деревянные прогоны.

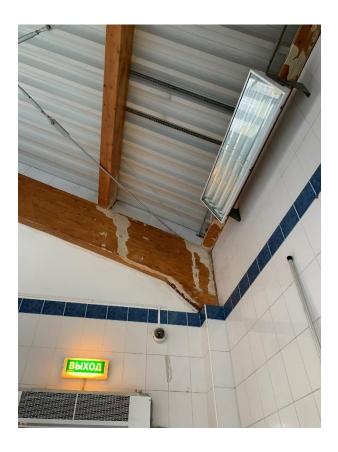
2. Состояние покрытия	Состояние покрытия – работоспособное. Дефектов,
	влияющих на несущую способность не обнаружено.
	Защитный слой местами отшелушивается.

Фото 47. Дефекты защитного покрытия балок

3. Выводы и	В соответствии с ГОСТ 31937-2011 техническое
рекомендации	состояние перекрытий на всех этажах —
	работоспособное.
	Физический износ покрытия здания в соответствии с
	«Правилами оценки физического износа зданий» ВСН
	53-86 (р), составляет 10%.
	Рекомендуется обновить защитное покрытие балок
	антипиреном и антисептиком от воздействия
	агрессивных сред и грибка.

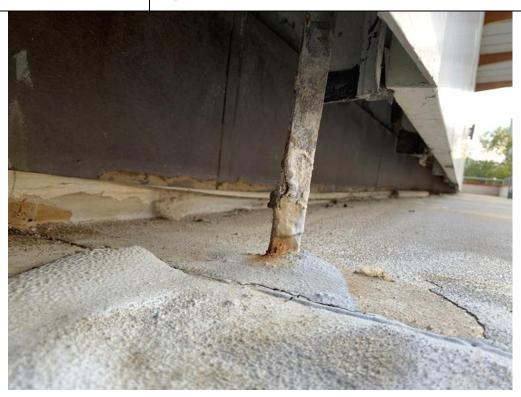
Фото 48. Коррозия металлических элементов вент-фасада, отслоение гидроизоляционного слоя

Выполнить гидроизоляцию балконов, заменить фартуки и покрытие парапета, восстановить ограждение балконов.

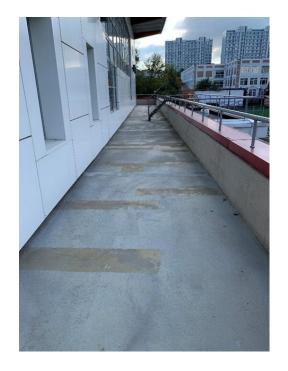
Фото 49. Балкон в осях 1-12/А-В. Общий вид.

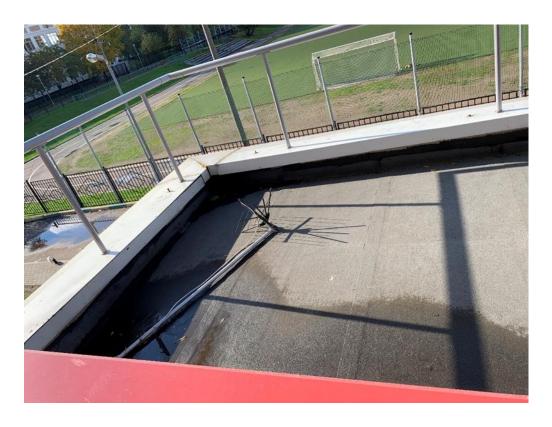
Фото 50. Намокание гидроизоляционного слоя кровли балкона, коррозия элементов парапета

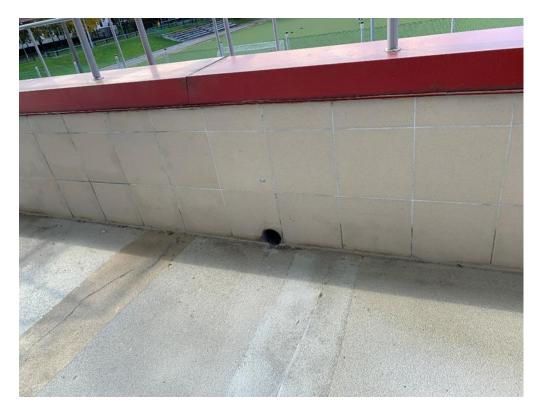
Фото 51. Водосборная воронка

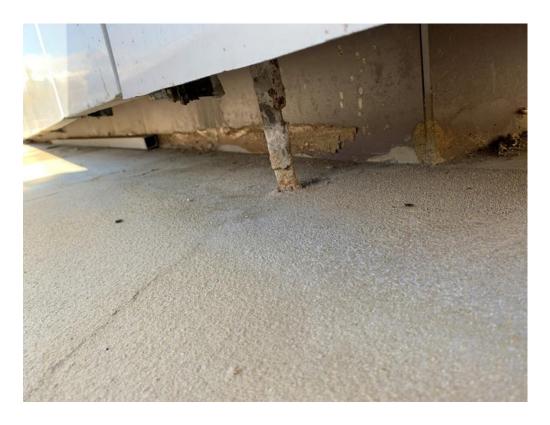
Фото 52. Коррозия элементов вент-фасада

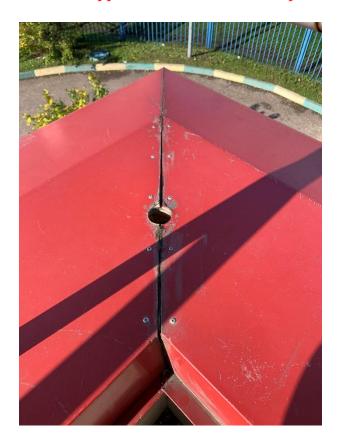
Фото 53. Отсутствие стойки ограждения

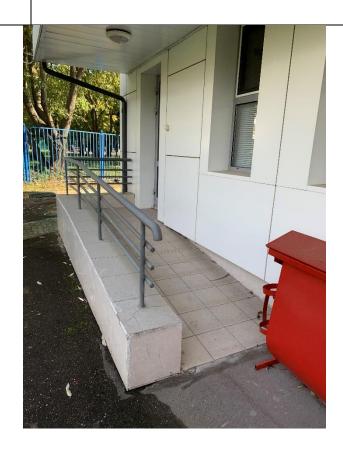
Фото 54. Вход в осях «1'-1/Д-Е». Имеются сколы и трещины керамической плитки.

- 1. Провести ремонт отделки входных групп;
- 2. Зачистить от коррозии элементы пандуса, покрыть эмалью и грунтовкой.
- 3. Восстановить геометрию пандусов/лестниц, нарушенную в результате демонтажа отделочного слоя.

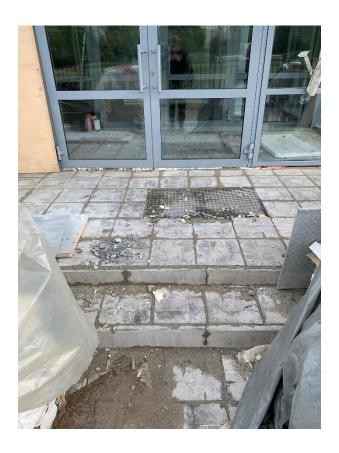
Тротуарная плитка главного входа подвержена разрушению в результате отсутствия и повреждения затирки швов. Керамическая плитка запасного выхода имеет сколы и трещины. Тротуарная плитка «12» запасного выхода ПО оси подвержена отсутствие намоканию, также отмечается заполнителя швов. На стальных элементах пандуса выявлены следы коррозии.

Фото 57. Отделка главного входа тротуарной плиткой. Имеются дефекты заполнения швов, сколы плитки.

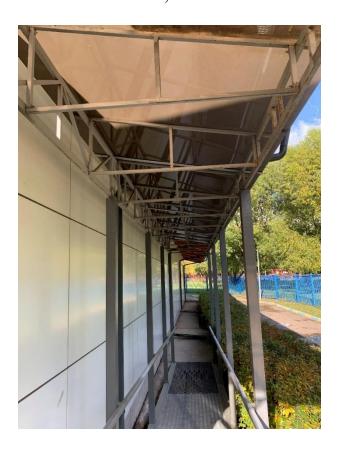
Фото 58. Коррозия элементов пандуса.

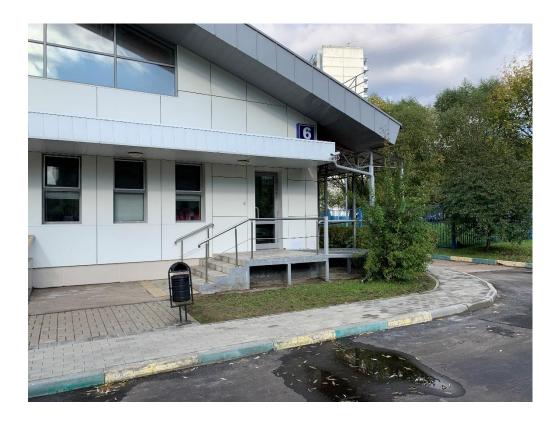
Фото 59. Вход в осях «12/Д-Е»

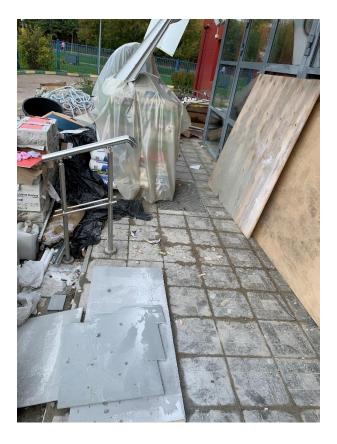
Фото 62. Крыльцо главного входа, общий износ тротуарной плитки

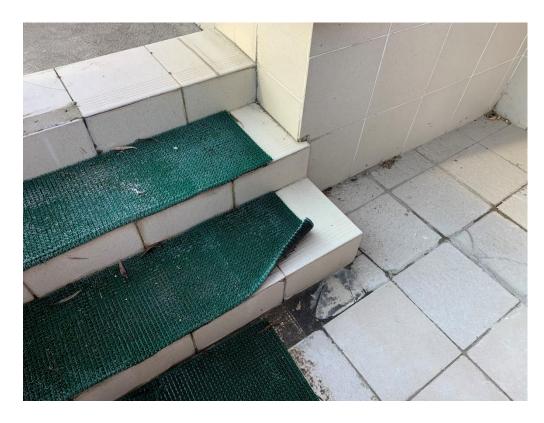
Фото 63. Дефекты керамической плитки пожарного выхода: трещины, сколы, отсутствие элементов.

- 1. Провести ремонт отделки;
- 2. Заменить покрытие приямков;
- 3. Произвести гидроизоляцию приямков.

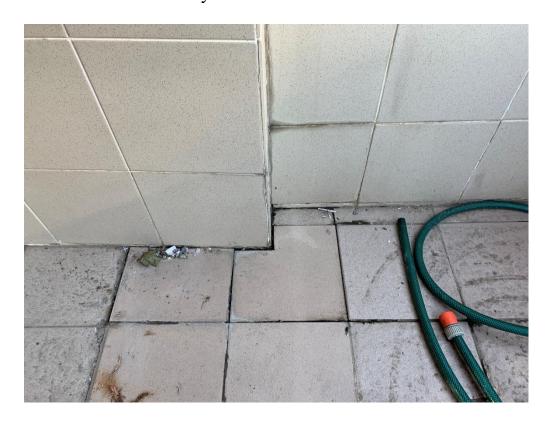
Фото 64. Намокание швов керамической плитки пожарного выхода, отсутствие затирки.

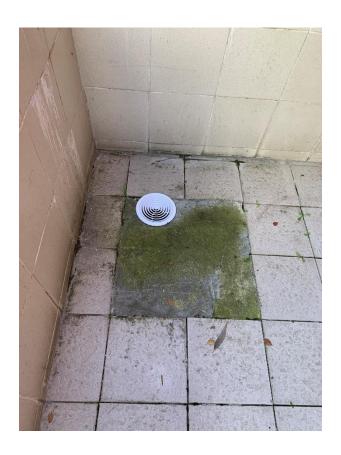
Фото 66. Намокание швов керамической плитки, грибок, сколы и трещины плитки

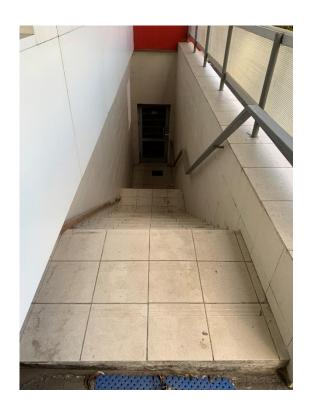
Фото 67. Лестничный приямок, дефекты керамической плитки: сколы, трещины, намокание швов.

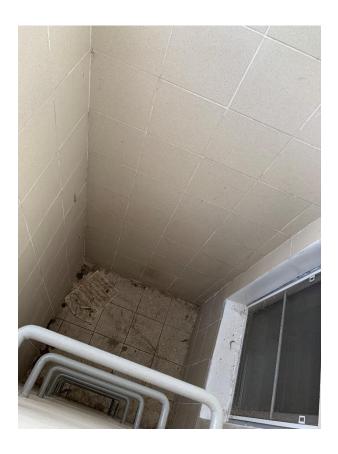
Фото 68. Оконный приямок. Отделка керамической плиткой. Имеется намокание швов, сколы керамической плитки.

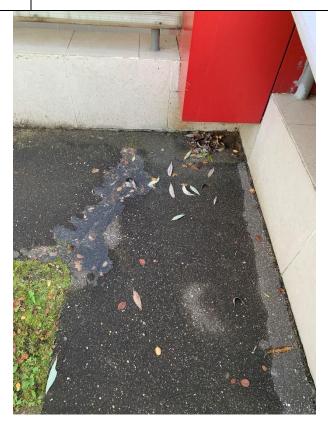
1. Тип конструкции	Отмостка устроена по периметру всего здания из
	асфальтобетона, местами бетонная.
2. Состояние	Состояние отмостки – работоспособное.
	Имеются дефекты верхнего покрытия отмостки – сколы асфальтобетона, деформация общего периметра
	отмостки. Выявлено образование зазора между отмосткой и цоколем здания
	отмосткой и доколем эдинии
4. Выводы и	Техническое состояние кровли —
рекомендации	удовлетворительное.
	Физический износ отмостки здания в соответствии с
	«Правилами оценки физического износа зданий» ВСН
	53-86 (р), составляет 10%.

Фото 69. Отмостка здания, дефекты поверхности отмостки

Рекомендуется: С учетом описанных дефектов и задания на проектирование выполнить ремонт отмостки по периметру здания.

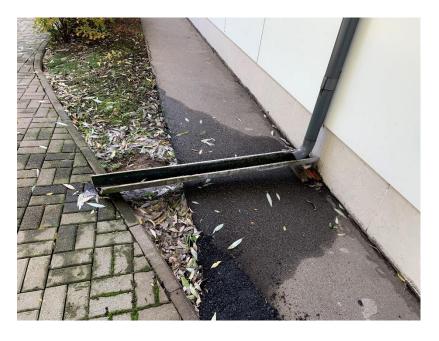
Фото 70. Дефекты отмостки в виде нарушения ленты асфальтобетона, зазор между цоколем здания и отмосткой

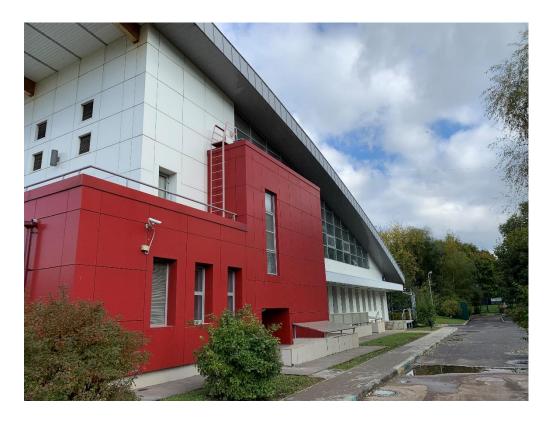
2. Состояние и дефекты	Состояние лестниц в целом – работоспособное.
	Имеются дефекты верхнего покрытия лестниц –
	местами отсутствует эмаль, на лестнице в осях 11-12/Б-
	В эмаль подвержена выцветанию. Существующая
	конструкция лестниц не удовлетворяет ГОСТ Р 53254-
	2009 Приложение Б, где расстояние между фасадом и
	лестницей должно быть не менее 300 мм.

Фото 71. Вид на пожарную лестницу в осях «11-12/Б-В»

4. Выводы и	Физический износ лестниц в соответствии с
рекомендации	«Правилами оценки физического износа зданий» ВСН
	53-86 (р), составляет 10%.
	Рекомендуется: С учетом описанных дефектов и
	задания на проектирование выполнить замену пожарных
	лестниц для приведения конструкции в соответствие с
	нормативными документами.

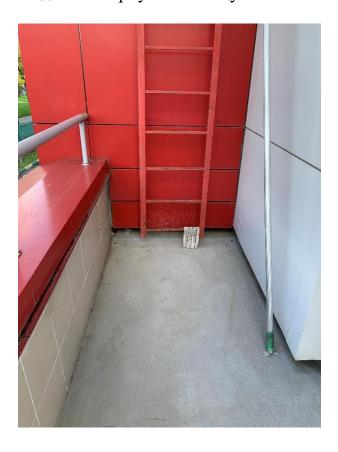
Фото 72. Дефекты окрасочного покрытия лестниц

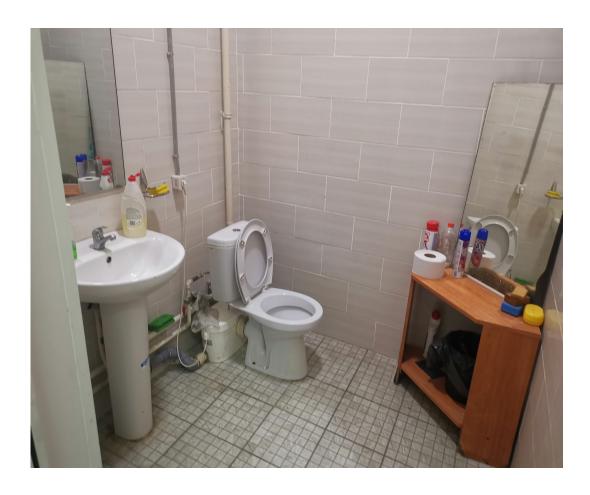
Фото 1. Сан. тех оборудование в санузле в неудовлетворительном состоянии.

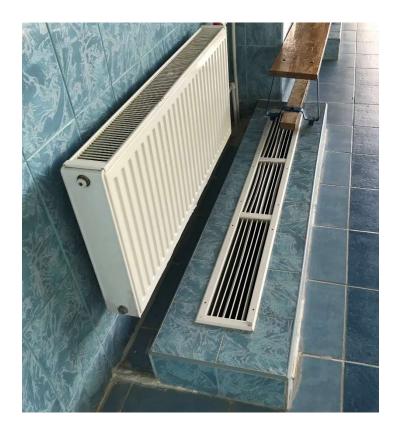
Фото1. Радиатор отопления в помещении бассейна.

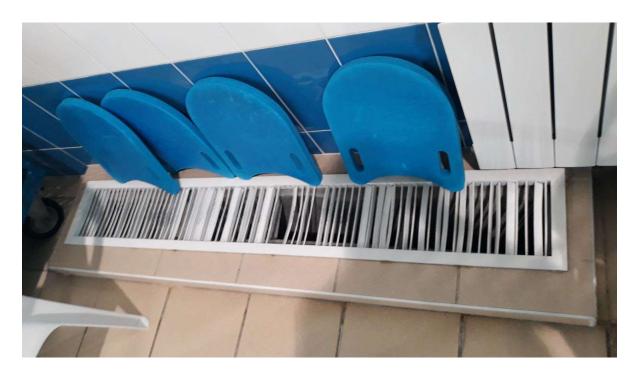
Фото 1. Решетка систем вентиляции (пом. Бассейна)

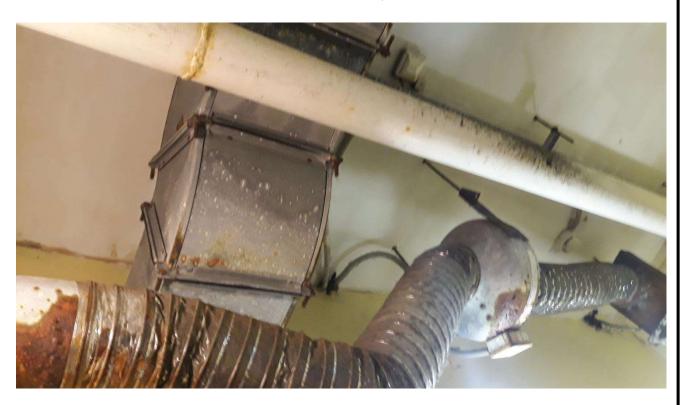
Фото2. Вытяжная система В6 в подвале (склад). Видны следы коррозии корпуса вентилятора и воздуховодов.

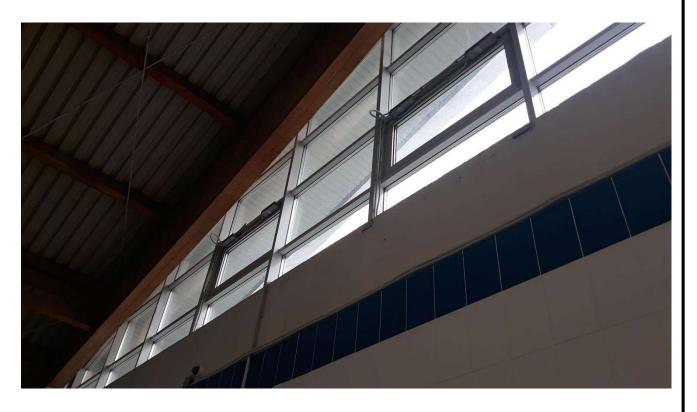
Фото3. Оконные фрамуги для проветривания с эл. приводами в помещении бассейна.

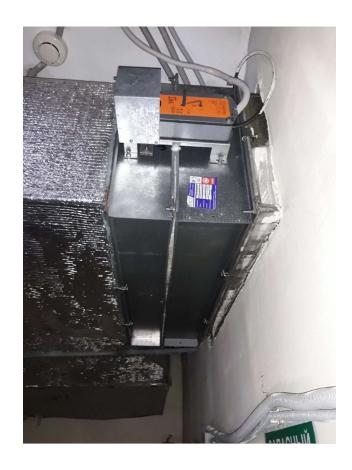
Фото1. Клапан ДУ.

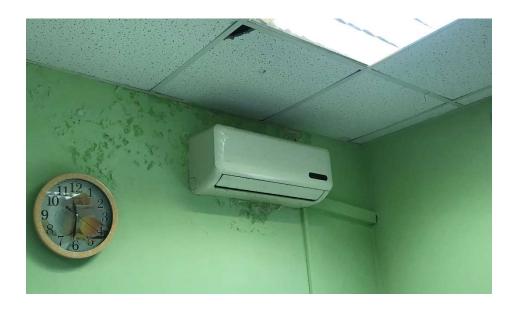
Фото1. Устройство внутреннего блока кондиционирования.

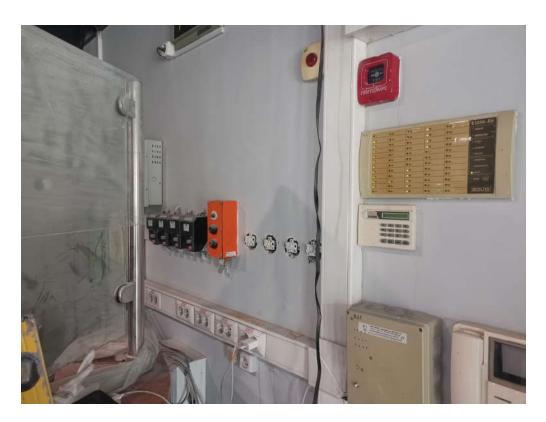
Фото 1. пост охраны

модернизировать охранную сигнализацию. Необходимо модернизировать охранную сигнализацию.
Выводы	Систему видеонаблюдения необходимо модернизировать для увеличения глубины архива записей до 30 суток и заменить камеры на цифровые с более высоким разрешением, , установить оборудование с возможностью интеграции в ЕЦХД.
	Установленная миниАТС с учетом срока эксплуатации рекомендуется к замене. В качестве каналаобразующего оборудования использовать существующее на объекте оборудование МГТС. Сети телевидения и радиофикации не требуют ремонта и могут быть использованы без модернизации.
	Установленное оборудование сопряжения с системой «Пульт 01» с учетом срока эксплуатации рекомендуется к замене.
	Системой контроля и управления доступа не оборудованы кабинеты и тренерские. Для усиления мер безопасности необходимо оборудовать данные помещения СКУД. СКУД турникетов включить в общую систему СКУД.
