Разработка проектно-сметной документации на комплексный капитальный ремонт в подведомственных учреждениях Москомспорта города Москвы, ГБУ «МосСпортОбъект» по адресу: г. Москва, ул. Щорса, д.6

Техническое заключение по обследованию строительных конструкций и инженерных систем объекта.

ГК 21188-21-2-ТЗК

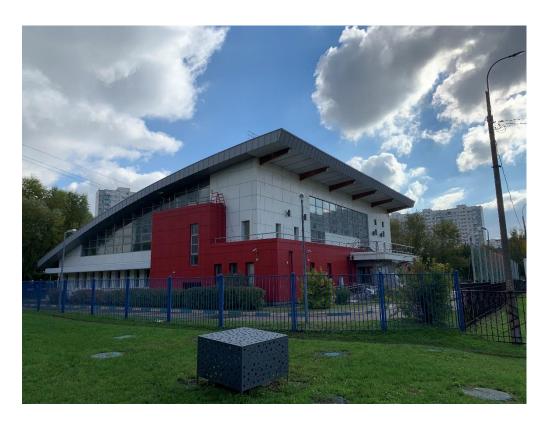
Фото 1. Общий вид здания со стороны главного и торцевого фасадов. Озеленение территории, забор.

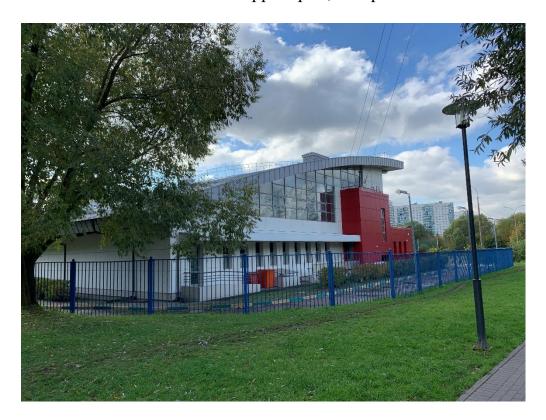
Фото 2. Общий вид здания со стороны заднего и торцевого фасадов.

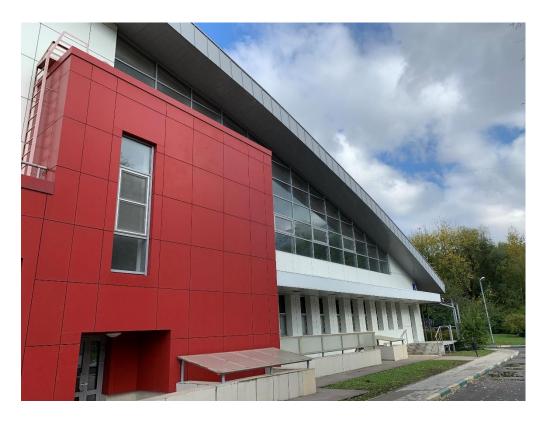
Фото 3. Торцевой фасад здания.

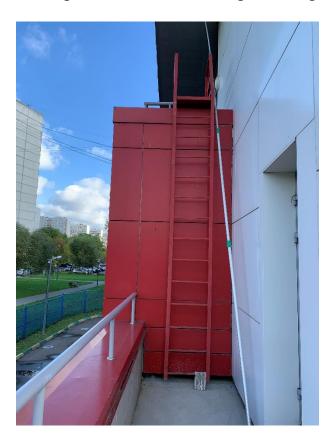
Фото 6. Металлическая стремянка.

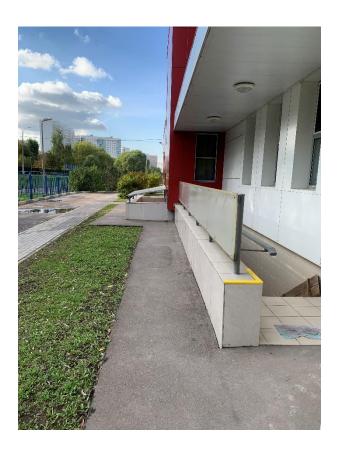
Фото 7. Асфальтобетонная отмостка по периметру здания

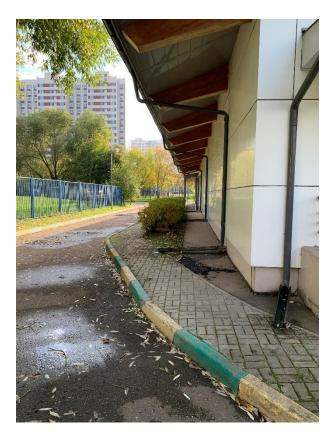
Фото 8. Прилегающая к зданию территория

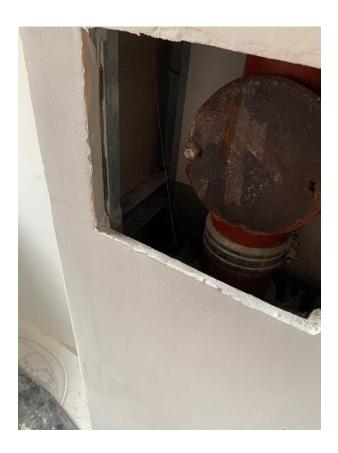
Фото 11. Инженерные коммуникации зашиты $\Gamma K \Pi$

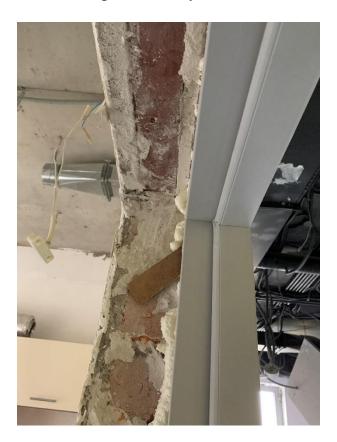
Фото 12. Кирпичные перегородки

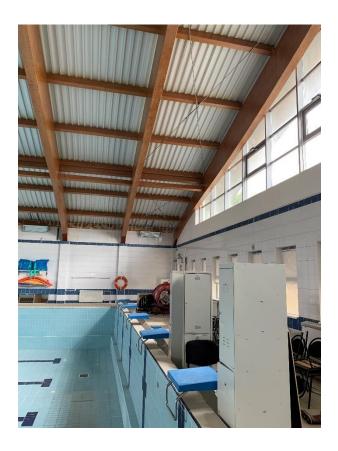
Фото 13. Общий вид помещения бассейна. Отделка стен – керамическая плитка

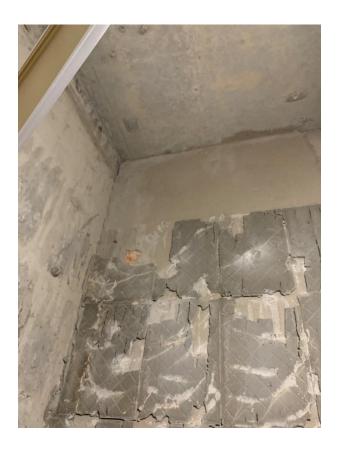
Фото 15. Отделка в помещении санузла снята. Стена железобетонная.

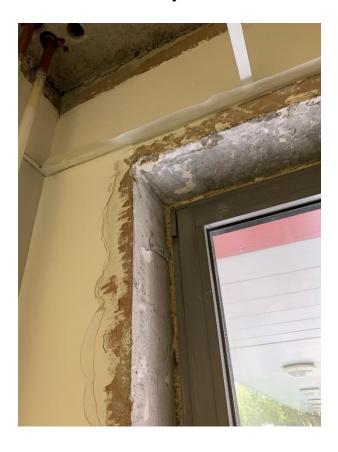
Фото 16. Железобетонная наружная стена

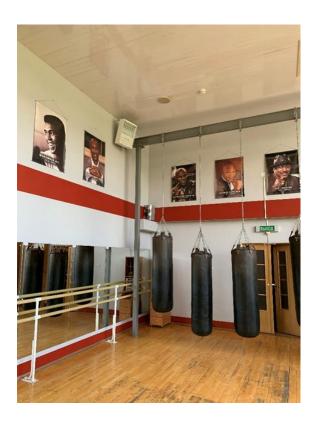
Фото 17. Отделка стен спортивного зала – окраска по штукатурке

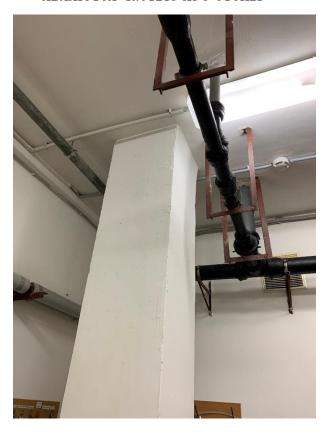
Фото 20. Сколы отделочного слоя колонны

Te
Колонны выполнены монолитными, сечением
400х400 без учета отделки. По осям А, Г, Ж
колонны являются частью ж/б монолитных
стен. Армирование выполнено стержнями d25
по углам, толщина защитного слоя 40мм.
Колонны оштукатурены и окрашены. В
помещении бассейна колонны имеют отделку
из керамической плитки.
Обнаружены сколы и потрескивание
отделочного слоя колонн.
Исследование прочностных характеристик
материалов конструкций колонн позволило
выявить следующие марки:
- бетон колонны – B40;
В соответствии с ГОСТ 31937-2011
техническое состояние колонн—
работоспособное;
Физический износ колонн здания в
соответствии с «Правилами оценки
физического износа зданий» ВСН 53-86 (р),
составляет 10%.
Дефектов, снижающих несущую
способность не выявлено.
Рекомендации:
1. Выполнить косметический ремонт
отделки колонн в местах, не затронутых
ремонтными работами лета 2021 г.

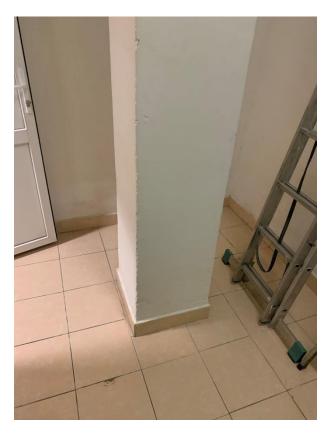
Фото 20.1. Сколы отделочного слоя колонны

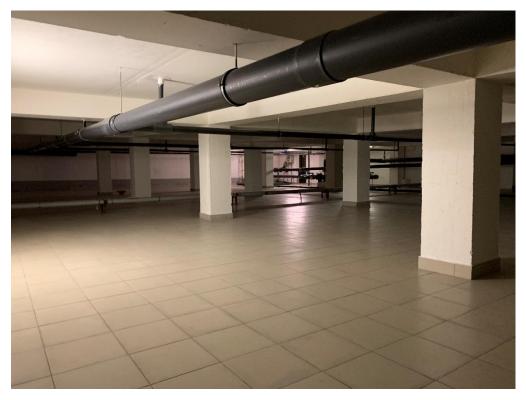
Фото 21. Колонны чаши бассейна. Имеются сколы отделочного слоя

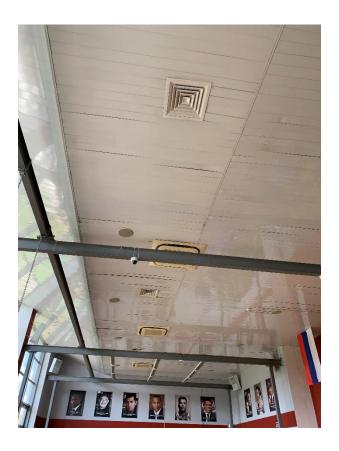
2. Дефекты	Обнаружено разрушение отверстий для нужд
	систем, протечки в местах прохода систем
	водоснабжения, намокание плит перекрытия,
	деформация сайдинг панелей потолка.

Фото 26. Деформации сайдинг-панелей в отделке потолка спортивного зала

4. Выводы и рекомендации	В соответствии с ГОСТ 31937-2011 техническое
	состояние перекрытий на всех этажах —
	работоспособное
	Физический износ перекрытий здания в
	соответствии с «Правилами оценки
	физического износа зданий» ВСН 53-86 (р),
	составляет 15%.
	Рекомендуется исключить возникновение
	конденсата, заделать сколы перекрытия,
	заменить поврежденные элементы отделки
	потолка и провести косметический ремонт
	отделочного слоя, отремонтировать отверстия
	для нужд систем.

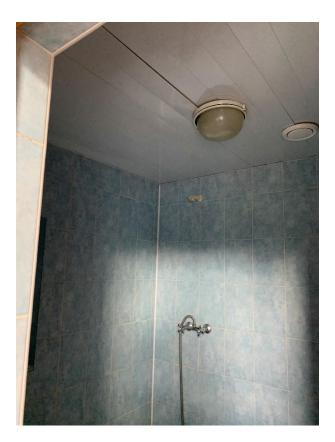
Фото 27. Провисание сайдинг-панелей душевой комнаты

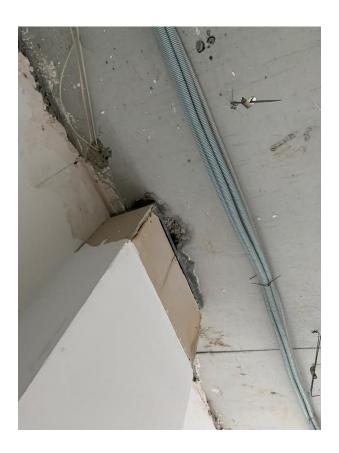
Фото 30. Сколы монолитного перекрытия в местах прохождения коммуникаций

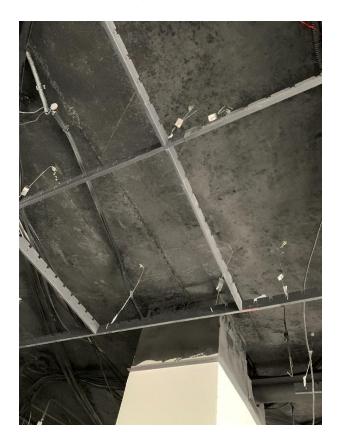
Фото 31. Намокание монолитного перекрытия под балконом

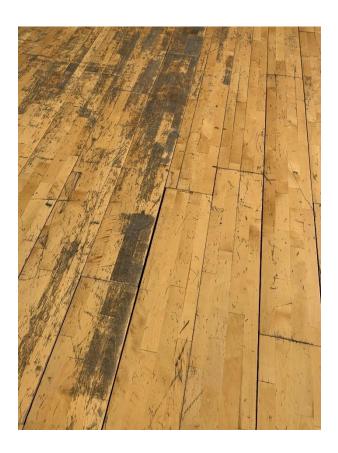
О. П. 1	
2. Дефекты полов	Покрытие пола спортивного зала подвергалось
	механическому воздействию, в результате чего
	выявлен общий износ паркета. В помещениях
	бассейна имеется побеление швов в результате
	воздействия химических составов и воды. Также на
	полах из керамической плитки имеются сколы.
3. Выводы и рекомендации	Техническое состояние полов —
	работоспособное.
	Физический износ покрытия полов здания в
	соответствии с «Правилами оценки физического
	износа зданий» ВСН 53-86 (р), коррелирует в
	диапазоне 20-65%.
	Рекомендации:
	1. Замена повреждённых элементов покрытия
	полов;
	2. Выполнить ремонт отделки чаши бассейна
	совместно с гидроизоляцией.

Фото 35. Отделка спортзала – паркетная доска, имеется истирание доски в результате механического воздействия

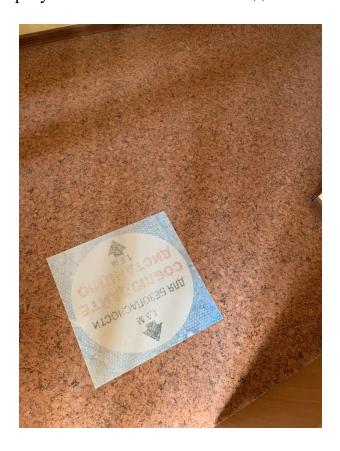
Фото 36. Отделка пола второго этажа – линолеум

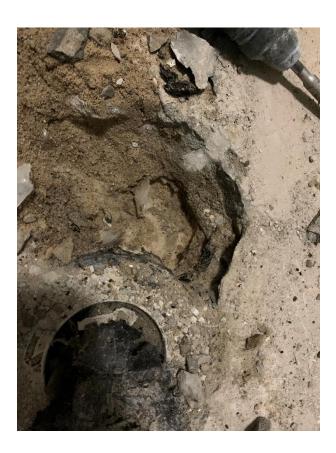
Фото 37. Вскрытие пола в помещении 1-го этажа

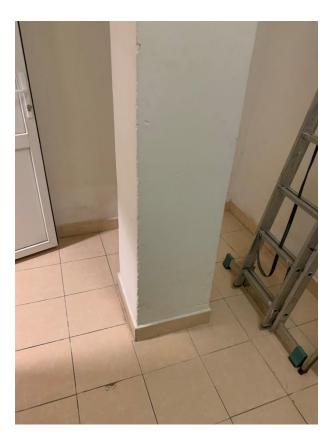
Фото 38. Отделка полов подвала – керамическая плитка. Имеются сколы

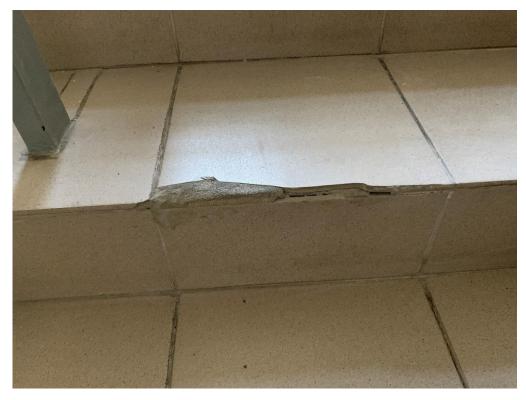
Фото 42. Сколы керамической плитки

1. Конструкция.	Внутренние лестницы - монолитные ж/б, имеют
	отделку из керамической плитки. Поручни выполнены
	из прямоугольной трубы из стали покрытой эмалью.
	В осях «1,12/Б-В» имеются металлические пожарные
	стремянки.
2. Дефекты	Состояние лестниц – работоспособное.
	Имеются дефекты отделки лестничных клеток в виде
	сколов и трещин керамической плитки. Краска
	пожарных стремянок местами имеет отшелушивания и
	подвержена выцветанию.
3. Выводы	и В соответствии с ГОСТ 31937-2011 техническое
рекомендации	состояние внутренних лестниц находятся в
	работоспособном состоянии.
	Физический износ лестниц здания в соответствии с
	«Правилами оценки физического износа зданий» ВСН
	53-86 (p), 10%
	Рекомендовано заменить поврежденные элементы
	отделки, в соответствии с выявленными дефектами и
	заданием на проектирование – заменить пожарные
	стремянки.

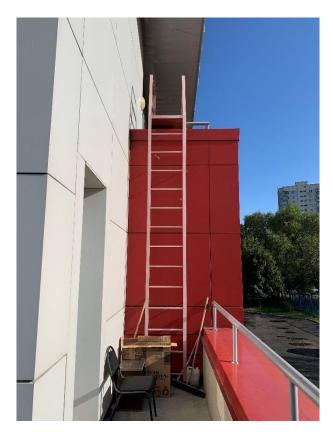
Фото 43. Наружная пожарная лестница. Обесцвечивание окрасочного покрытия

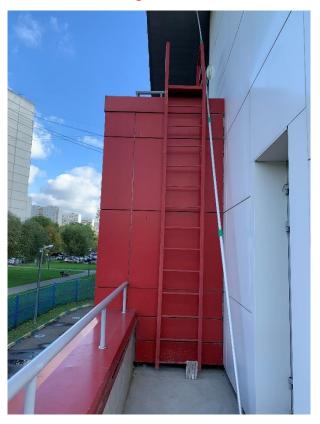
Фото 44. Отшелушивание краски пожарной стремянки

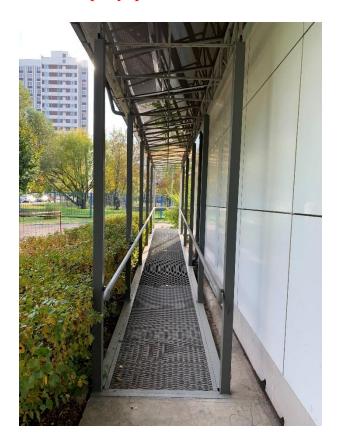
Фото 56. Пандус по оси Ж.

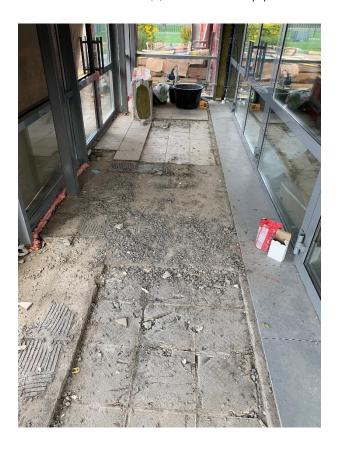
Фото 60. Тамбур главного входа. Состояние на момент обследования в результате производимых ремонтных работ

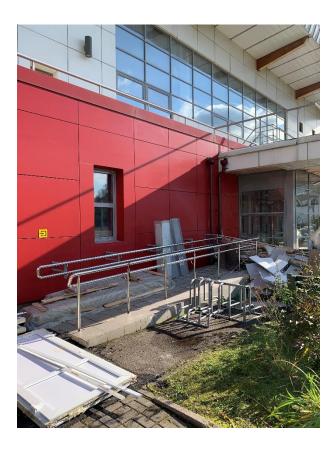
Фото 61. Ж/б пандус главного входа

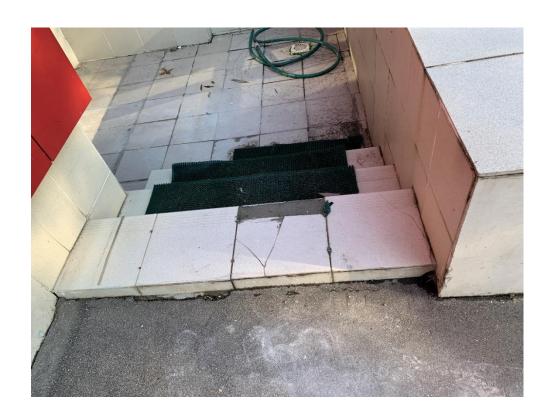
Фото 63. Дефекты керамической плитки пожарного выхода: трещины, сколы, отсутствие элементов.

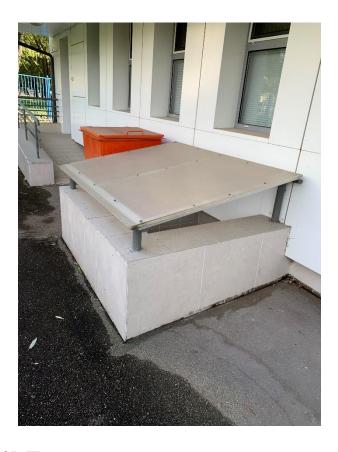
Фото 65. Покрытие оконного приямка – поликарбонат

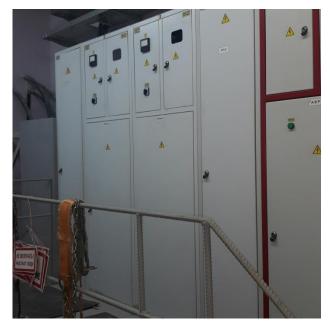
Фото 1. Щитовая

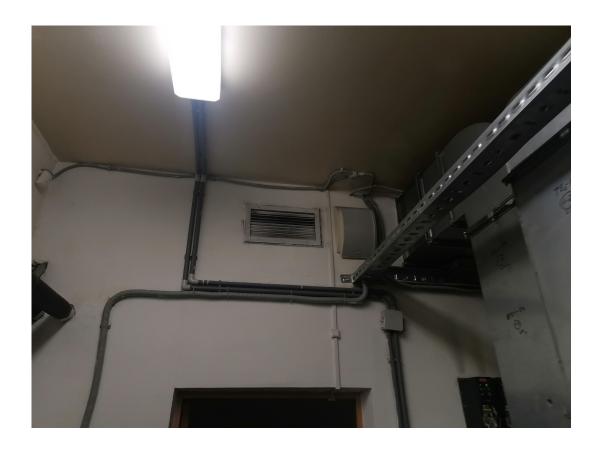
фото 3. Кабеленесущие конструкции (подвал)

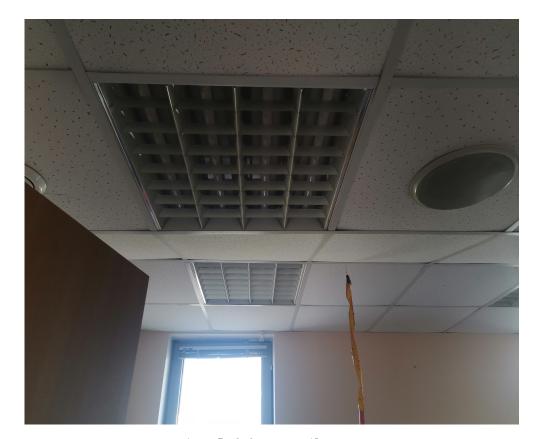
Фото5. Освещение 1й этаж

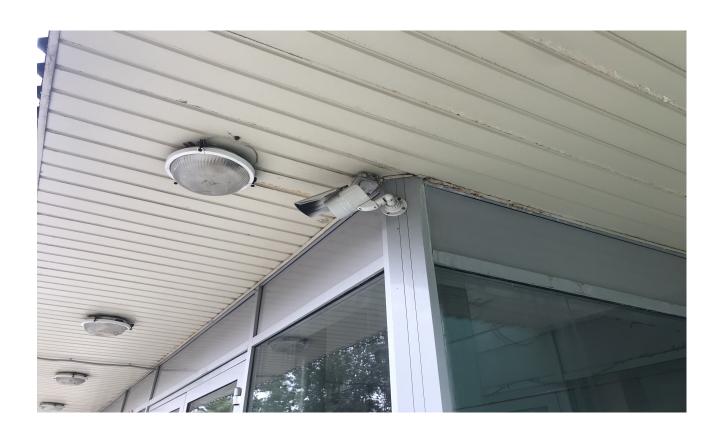
Фотоб. Осветительное оборудование входной группы.

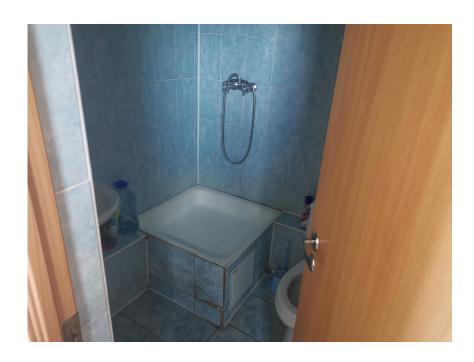
Фото2. Сан. тех оборудование в санузле в неудовлетворительном состоянии.

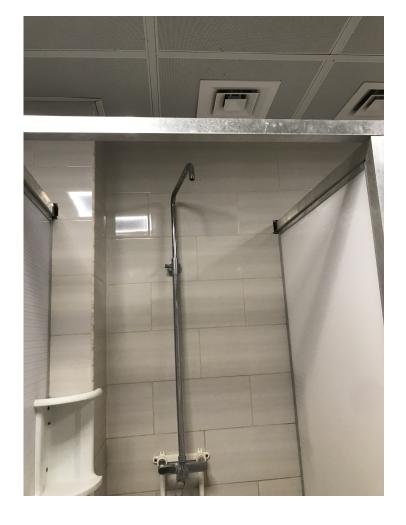
Фото3. Демонтированное сан. тех. оборудование в душе.

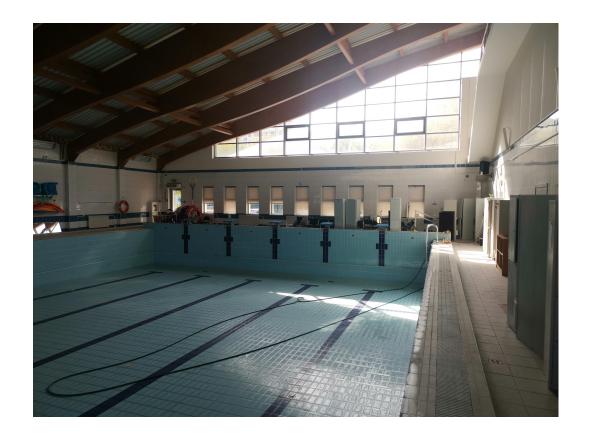
Фото4. Водоприемные трапы в бассейне (в неудовлетворительном состоянии)

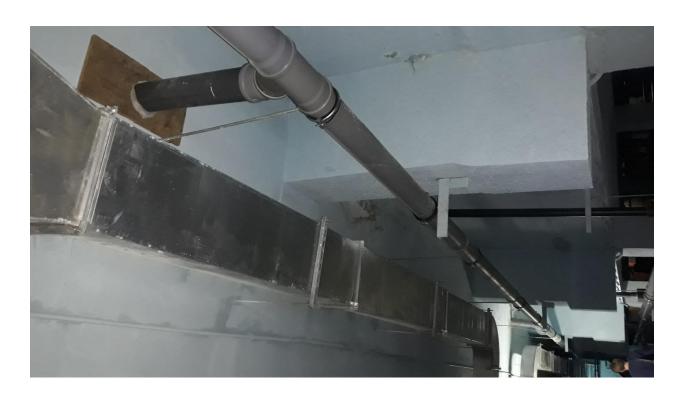
Фото5. Магистраль системы канализации в подвале.

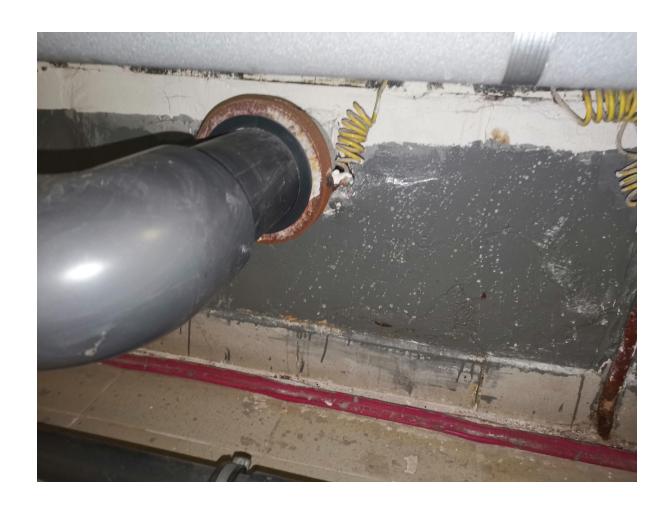
Фотоб. Выпуск магистрали систем канализации в подвале

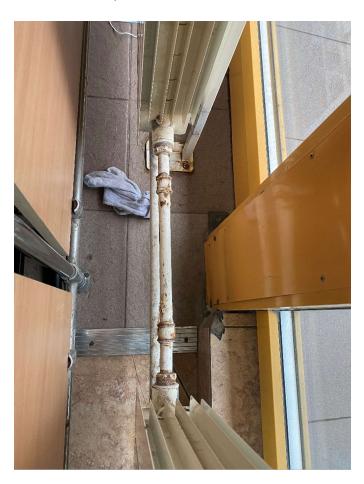
Фото 2. Наличие следов ржавления на подводящих трубопроводах, система выполнена попутно и неправильно.

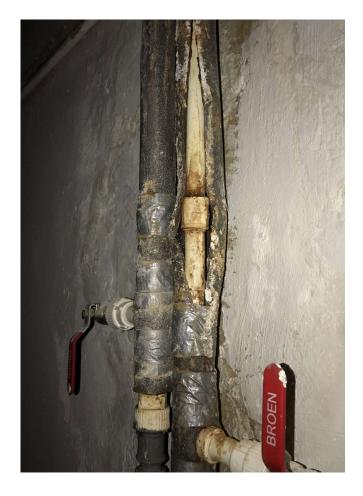
Фото3. Состояние изоляции и подводящих трубопроводов в подвале здания.

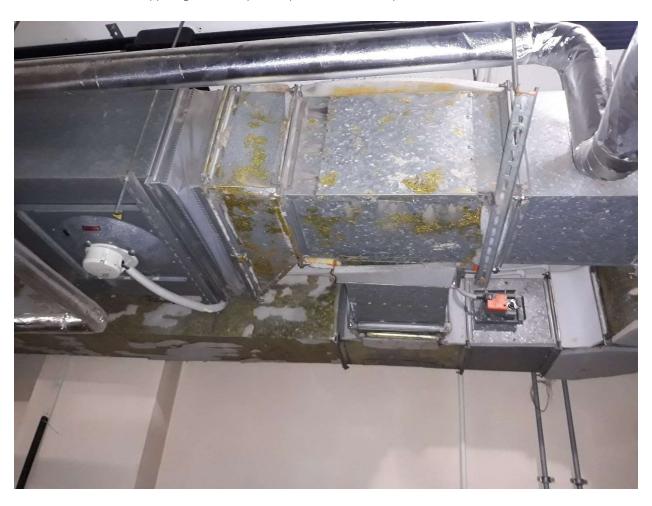
Фото4. Приточная установка.

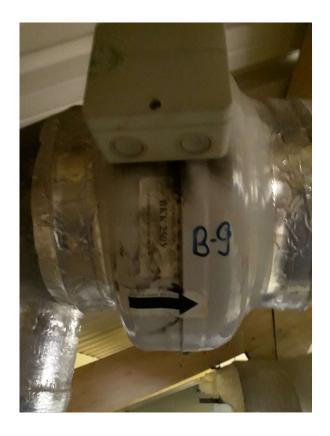
Фото5. Вытяжной вентилятор В9.

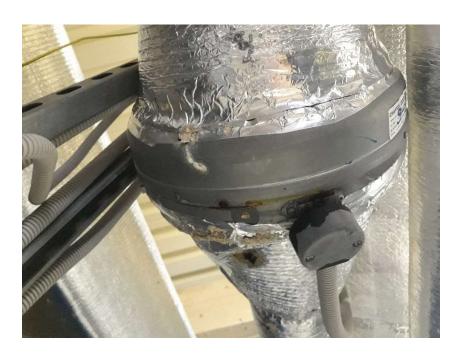
Фотоб. Вытяжной вентилятор В8.

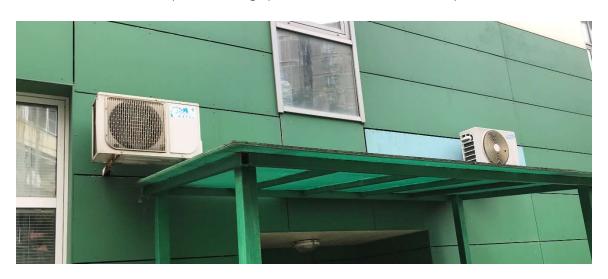
Фото2. Устройство наружных блоков кондиционирования.
